# Flagermuskortlægning ved ny forbindelsesvej, Vrøndingvej – E45, Horsens

JUNI 2021

| Projekt navn | Ny forbindelsesvej Vrøndingvej – E45 |
| Kunde | Horsens Kommune |

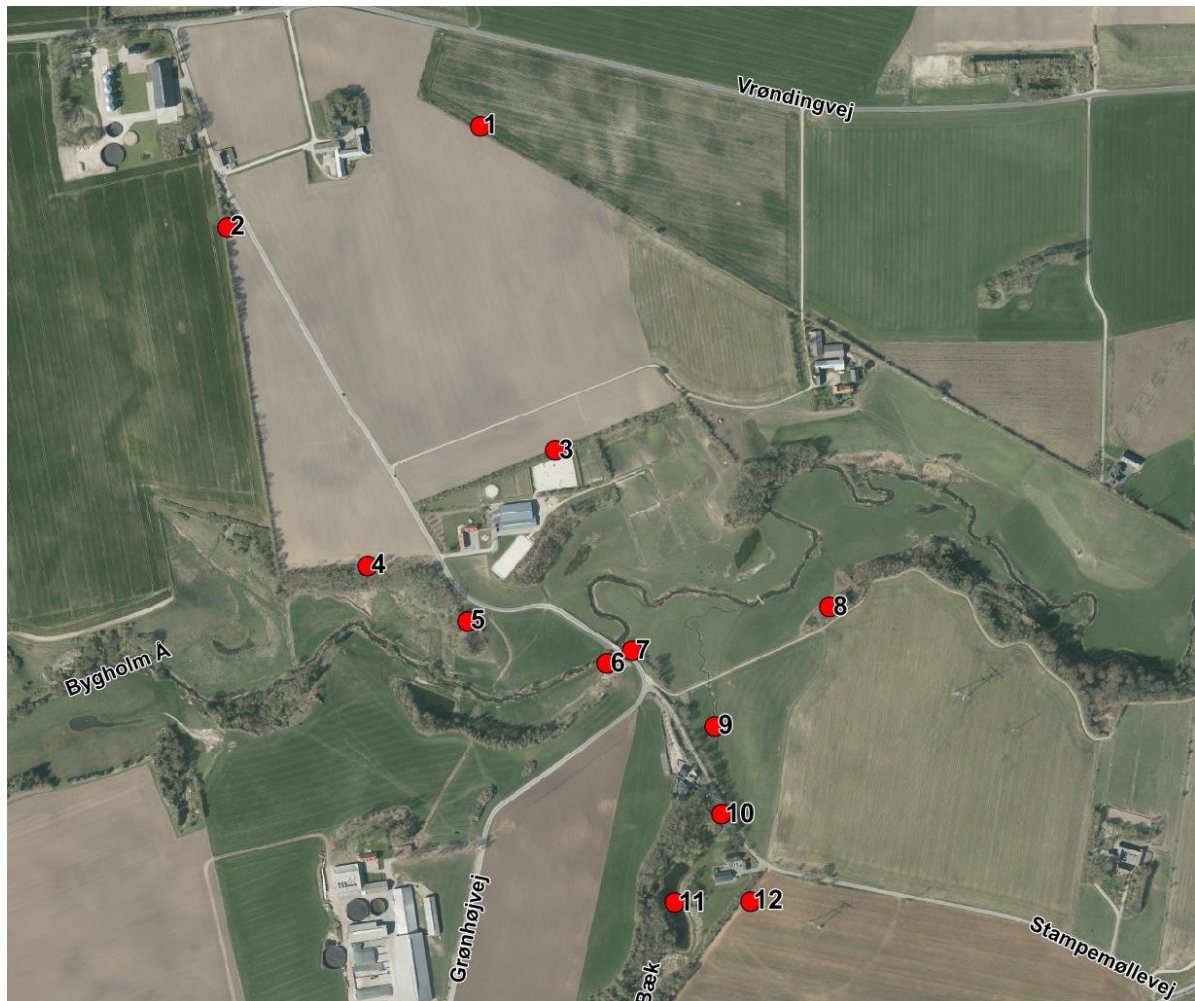
Figur 1. Oversigt over placeringer for lyttebokse i området hvor der planlægges for en ny vejforbindelse. Ikke alle positioner har været aktive i alle perioder, se Figur 2 og Figur 4.

Lytteboksene er aktive i perioden fra en halv time før solnedgang til en halv time efter solopgang den efterfølgende dag. I denne periode optager de højfrekvente lyde i det spænd som flagermuskald ligger inden for. Boksene optager aktivt i 5 sekunder, hvorefter de hviler i 10 sekunder. Forholdet mellem aktiv og hvile indgår i beregningen af den relative flagermus-aktivitet senere. I kortlægningen er de automatiske lyttebokse suppleret med manuel lytning ved gåture gennem området. Ved den manuelle lytning bruges en håndholdt detektor, der optager de samme højfrekvente lyde og afspiller dem direkte, så det er muligt at identificere flagermusene på stedet og tilpasse ophold og rute derefter. Den manuelle lytning har til formål at give et billede af hvordan flagermus bevæger sig i området uden for placeringerne med faste lyttebokse, ofte også i et bredere område, samt understøtte en tolkning af de data, som fås fra de faste lyttebokse. Det var blandt andet på denne baggrund at en af de faste lyttebokse blev flyttet en anelse i sommerperioden, og at efterårsperioden blev suppleret med en ekstra lytteboks. Placeringerne for lytteboksene kan ses på nedenstående Figur 1.

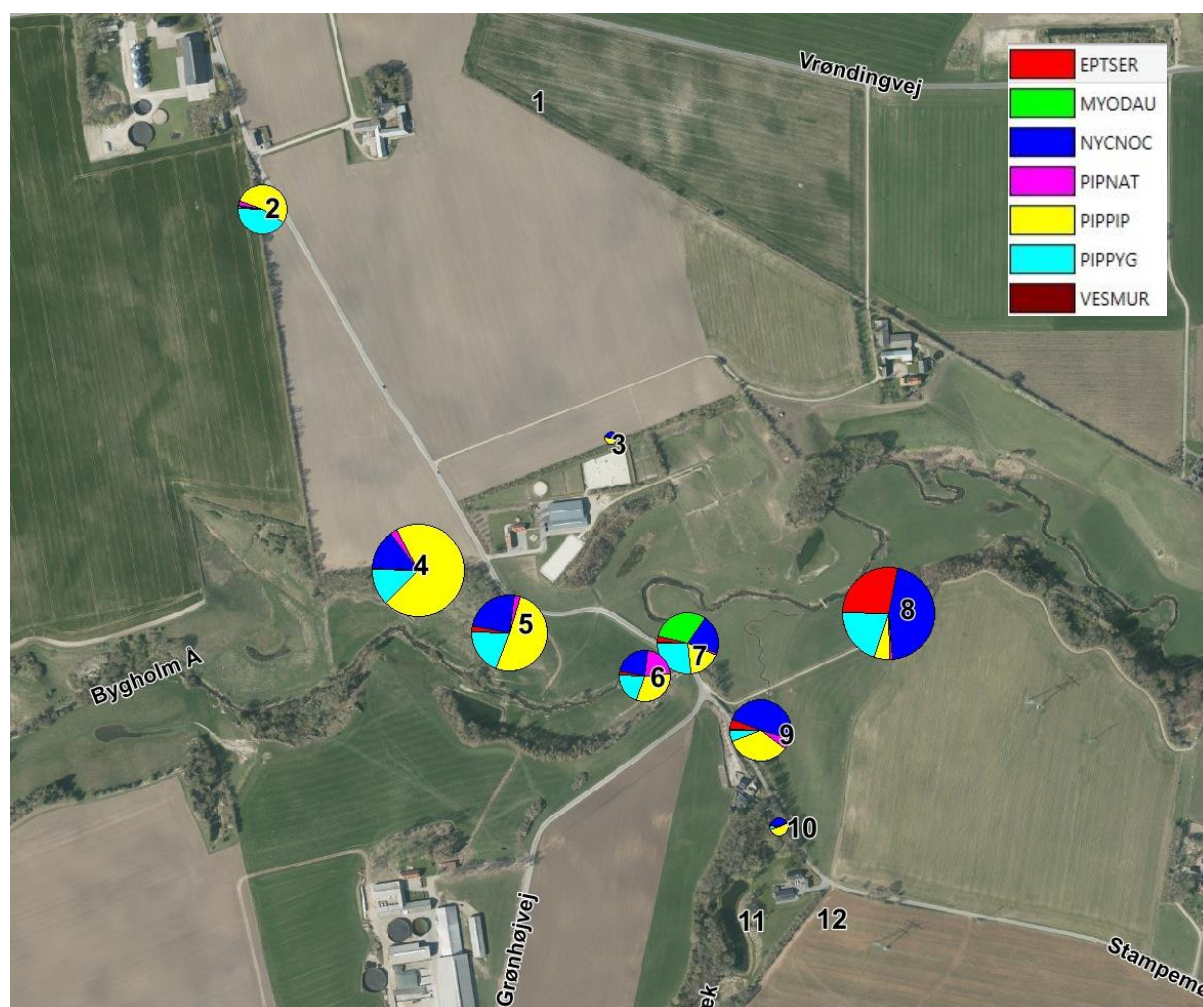
Figur 2. Oversigt over den relative fordeling af flagermusaktivitet i undersøgelsesperioden i starten af juli 2020. Figuren skal sammenholdes med Tabel 4. Forholdet mellem størrelsen på cirkeldiagrammerne angiver den relative forskel på optagelser med flagermusaktivitet pr. nat. Bemærk at der ikke har været placeret detektorer ved position 1, 11 og 12 i perioden.

Resultaterne af sommerundersøgelserne er opsummeret i nedenstående Tabel 4 og Figur 2. Hovedparten af aktiviteten i denne periode er koncentreret omkring ådalen og Bygholm Å, samt skovpartier langs med denne. Ved position 4, se Figur 2, er konstateret ynglende pipistrel- og dværgflagermus. Lytteboksen ved position 7 er opsat senere end de øvrige, da det viste sig ved en manuel gennemgang, at fouragerende vandflagermus ikke krydsede under vejen, og derved ikke blev opfanget på lytteboks nr. 6 placeret vest for vejen. Der kunne således konstateres 2-4 vandflagermus, der fouragerede på åen, nær vejen, og ind under vejen, men at de ikke krydsede helt under, sandsynligvis på grund af vækst af blandt andet høj sødgræs, rørgræs og kogeleaks, der delvis spærrer åbningen under vejen mod vest. Pipistrel- og dværgflagermus fouragerede omkring yngle-rastetræerne ved boks 4, og nede i ådalen langs Grønhøjvej og skovbrynene her. Brunflagermus var almindeligt forekommende i det meste af undersøgelsesområdet og især over åen og engene mod øst fouragerede denne og sydflagermus. Skovpartierne mod øst kan potentielt rumme egnede yngle-rastetræer til flagermus. Dette er ikke undersøgt nøjere. I selve ådalen langs åen står enkelte døde træer, der potentielt rummer enkelte ynglende/rastende flagermus. Det kunne dog ikke bekræftes ved undersøgelserne.

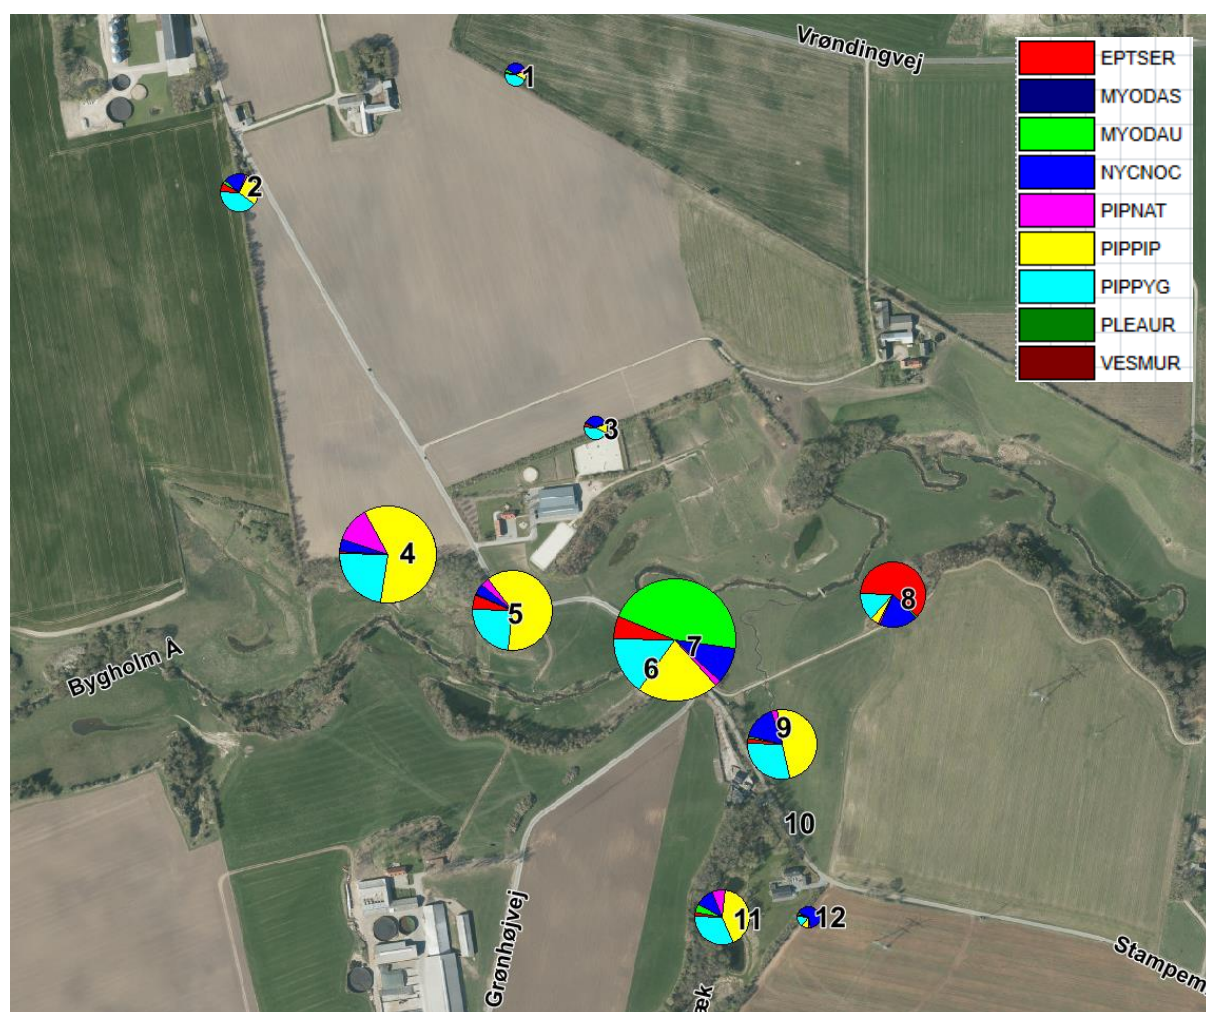
Figur 4. Oversigt over den relative fordeling af flagermusaktivitet i undersøgelsesperioden midt i august 2020. Figuren skal sammenholdes med Tabel 5. Forholdet mellem størrelsen på cirkeldiagrammerne angiver den relative forskel på optagelser med flagermusaktivitet pr. nat. Bemærk at der ikke har været placeret detektorer ved position 6 og 10 i perioden.

Resultaterne af efterårsundersøgelserne er opsummeret i nedenstående Tabel 5 og Figur 4. Som i sommerhalvåret er der relativt meget aktivitet omkring ådalen og Bygholm Å, samt skovpartierne langs med denne. Der er stadig stor aktivitet af pipistrelflagermus og dværgflagermus, samt troldflagermus omkring de fundne yngle- rastetræer ved boks nr. 4, se Figur 4. Individierne herfra ser ud til at fouragere ned i ådalen, langs Grønhøjvej, mens der også er nogen aktivitet langs læhegnet mod nord. Det er ikke afgjort om dette er flagermus, der stammer fra yngle-rastetræerne ved boks nr. 4 eller om det er flagermus, der kommer nordfra af læhegnet til ådalen for at fouragere.

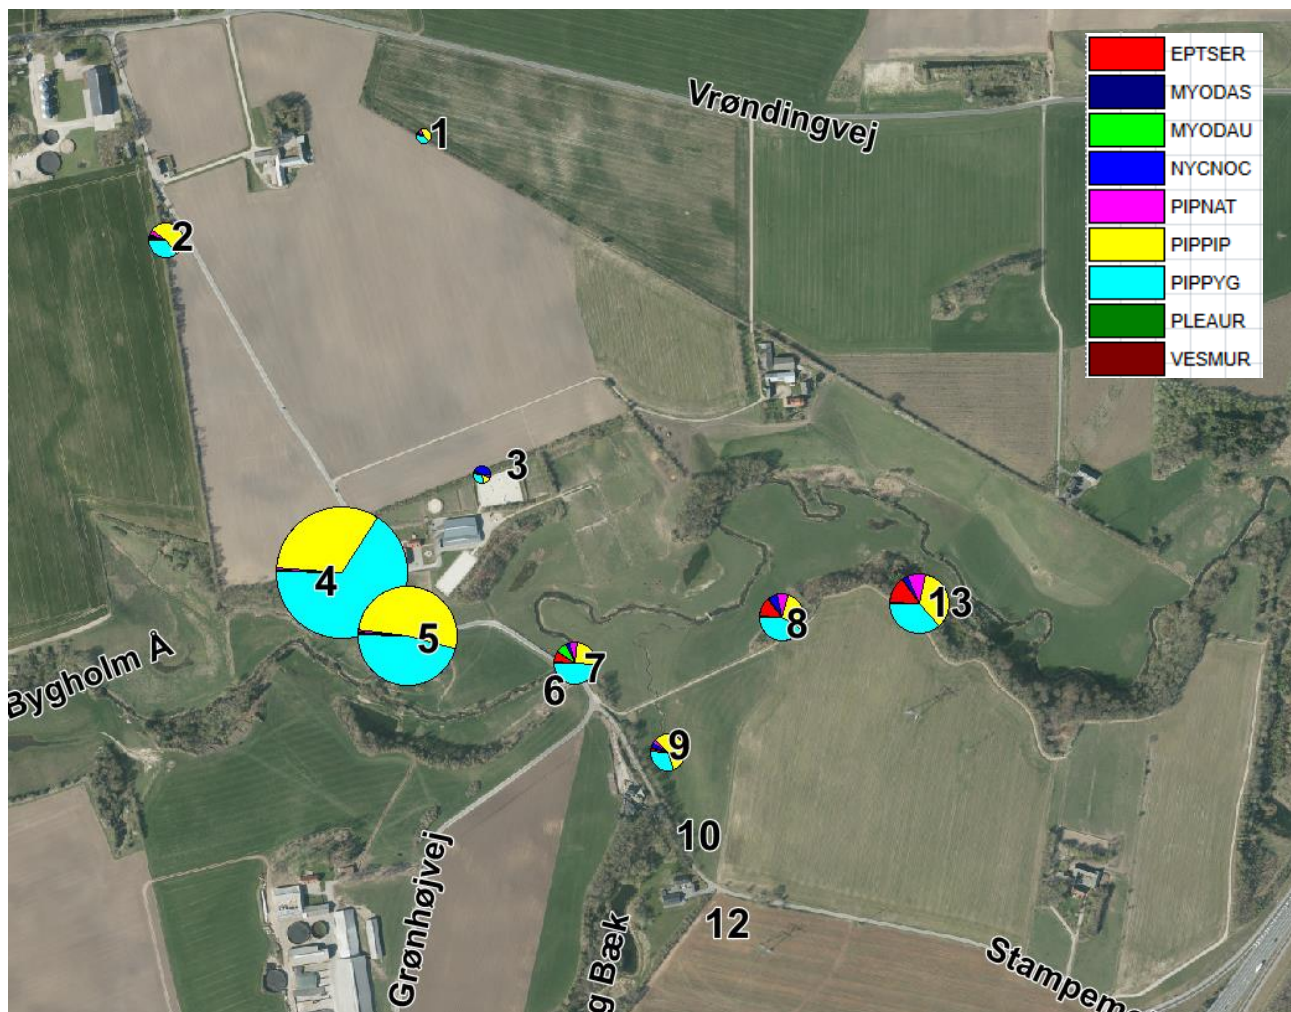
Figur 5. Oversigt over den relative fordeling af flagermusaktivitet i undersøgelsesperioden midt i august 2020. Figuren skal sammenholdes med Tabel 6. Forholdet mellem størrelsen på cirkeldiagrammerne angiver den relative forskel på optagelser med flagermusaktivitet pr. nat. Bemærk at der ikke har været placeret detektorer ved position 6, 10 og 11 i perioden. Position 13 er i stedet kommet til.

Resultaterne af forårsundersøgelserne er opsummeret i nedenstående Tabel 6 og Figur 5. Som ved de tidligere undersøgelser ses der relativt meget aktivitet omkring ådalen og Bygholm Å, samt skovpartierne langs med denne. Det er især pipistrelflagermus og dværgflagermus, der står for en stor del af aktiviteten i foråret. Sydflagermus, brunflagermus og troldflagermus forekommer mindre hyppigt, men bevæger sig gennem hele området. Der var igen meget aktivitet ved boks 4 og 5, se Figur 5, der tyder på at pipistrel- og dværgflagermus igen har indfundet sig i rastetræerne på skrænten ned mod åen.

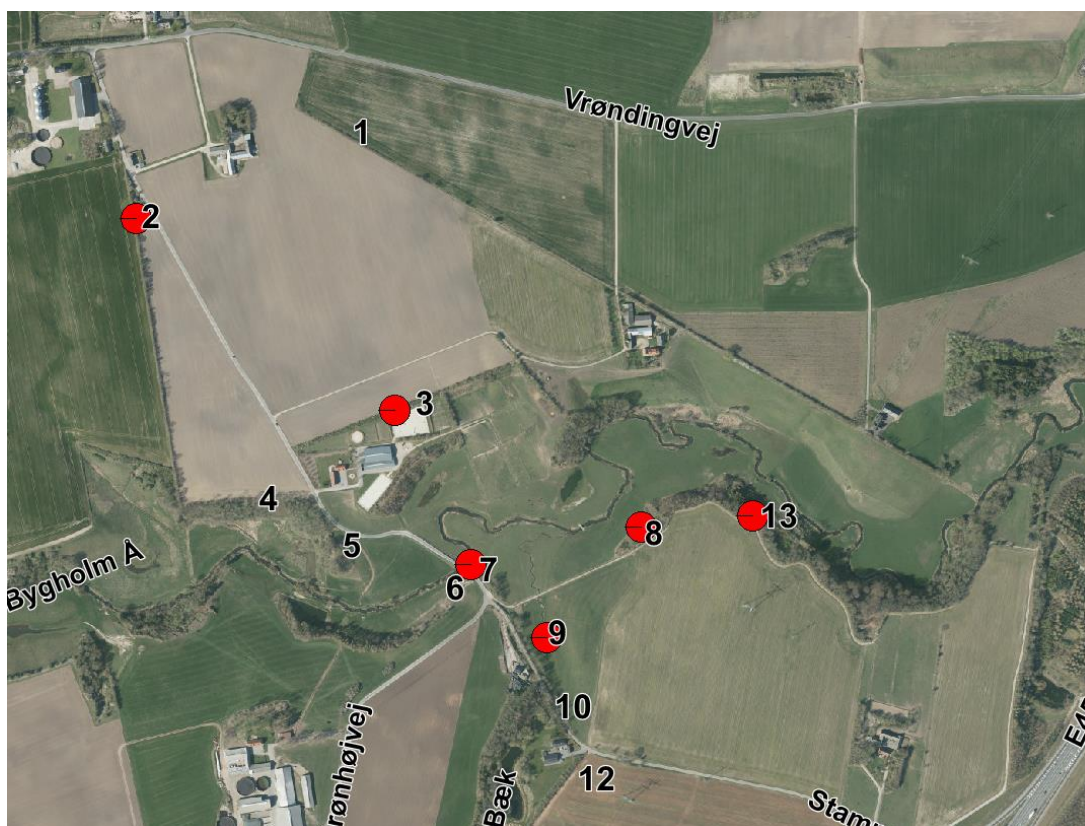
Figur 7. Forekomsten af damflagermus ved kortlægning i foråret. Der er gennemsnitligt under 1 optagelse pr. nat, ved de angivne positioner.

Der er få optagelser af damflagermus fra kortlægningen. Der er kun én potentiel optagelse af damflagermus fra sommerperioden, og kvaliteten af denne gør bestemmelsen noget usikker. Damflagermus forekommer fåtalligt i efterårsperioden. Forekomsten af damflagermus og mulige damflagermus er samlet omkring vandfladen ved Stampemølle, da den optræder på boksene ved position 9, 11 og 12. Damflagermus forekommer geografisk mere spredt i området i foråret, men stadig fåtalligt med gennemsnitligt under 1 optagelse pr. nat.

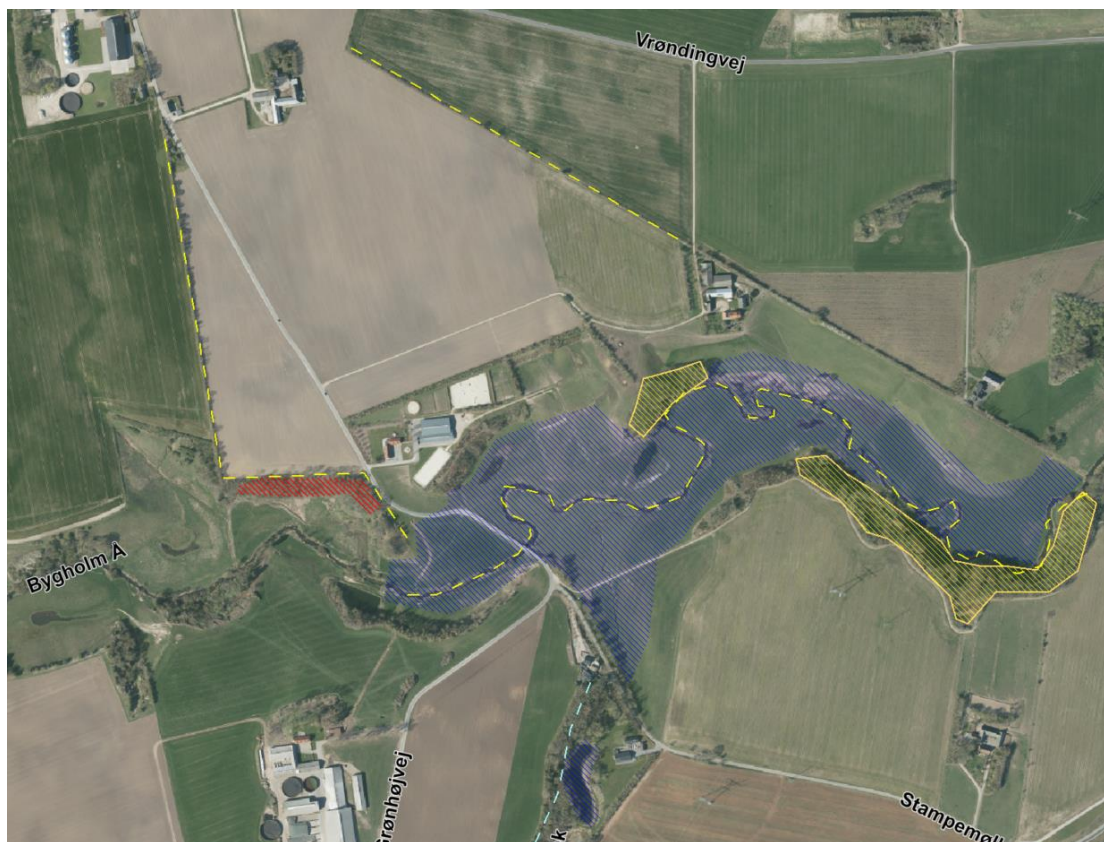
Figur 8. Oversigt over de identificerede strukturer i landskabet. Den røde skravering angiver yngle- rasteområde, den gule skravering angiver potentiel yngle-rasteområde, den blå skravering angiver det væsentligste fourageringsområde. De gule stiplede linjer viser ledelinjer, og den blå stiplede linje langs Hatting Bæk angiver en potentiel ledelinje der ikke er bekræftet.

hvorfor udbredelsen af området, som vist på Figur 8, er indskrænket i forhold til den oprindelige afrapportering af feltundersøgelserne i 2020.

Den nordligste angivne ledelinje på Figur 8, har kun relativt lidt aktivitet sammenlignet med de øvrige områder og vurderes at være mindre betydende end de øvrige ledelinjer.
